Imperfecciones en juntas soldadas: evaluación crítica de ingeniería

Aplicaciones de procedimientos de evaluación crítica de ingeniería (= adecuación al uso) en estructuras soldadas

Barcaza para transporte de celulosa en el Río Uruguay fabricada por TSAKOS

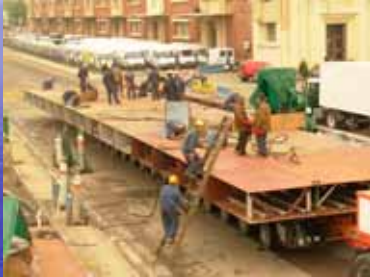
Barcaza para transporte de celulosa en el Río Uruguay
fabricada por TSAKOS

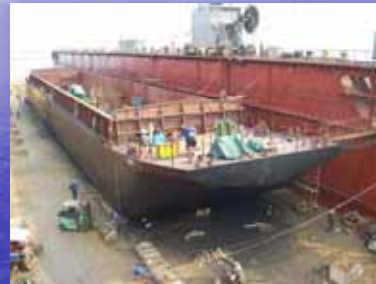
Barcaza para transporte de celulosa en el Río Uruguay
fabricada por TSAKOS
